REHABILITACIÓN DEL REFUGIO ELORRIETA
ANTEPROYECTO

PROMOTOR: ACCIÓN SIERRA NEVADA
SITUACIÓN: PARQUE NACIONAL DE SIERRA NEVADA, GRANADA

01
1/100
PLANTAS DE
DISTRIBUCIÓN
ESTADOS ACTUAL
Y MODIFICADO

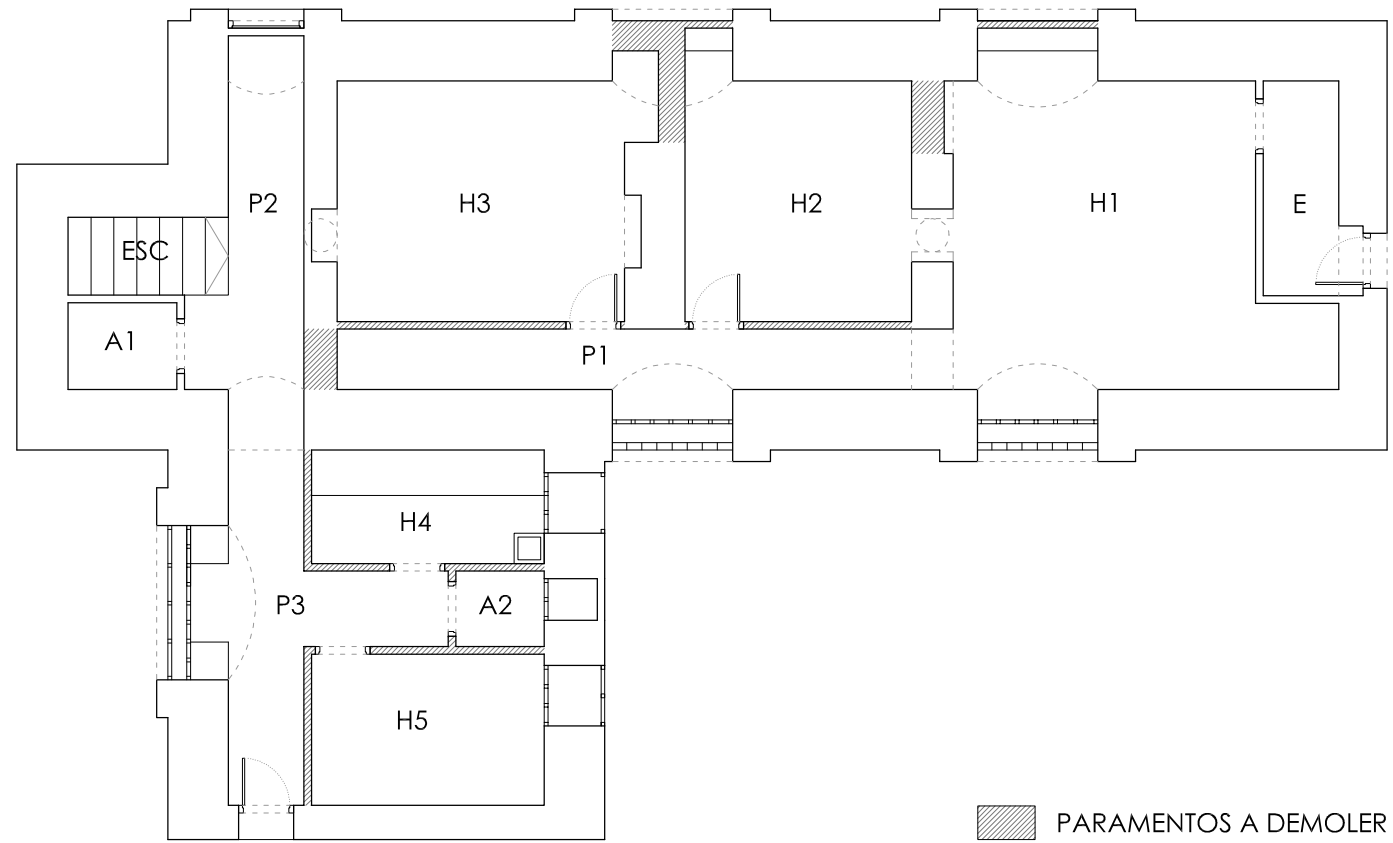
DISTRIBUCIÓN DEL ESTADO ACTUAL DEL VOLUMEN EDIFICADO

E (Entrada)	3,13 m ² .
H1 (Habitación 1)	18,84 m ² .
H2 (Habitación 2)	9,79 m ² .
H3 (Habitación 3)	12,69 m ² .
H4 (Habitación 4)	4,62 m ² .
H5 (Habitación 5)	6,16 m ² .
ESC (Escalera)	2,18 m ² .
P1 (Pasillo 1)	6,71 m ² .
P2 (Pasillo 2)	5,40 m ² .
P3 (Pasillo 3)	7,63 m ² .
A1 (Almacén 1)	1,65 m ² .
A2 (Almacén 2)	1,17 m ² .

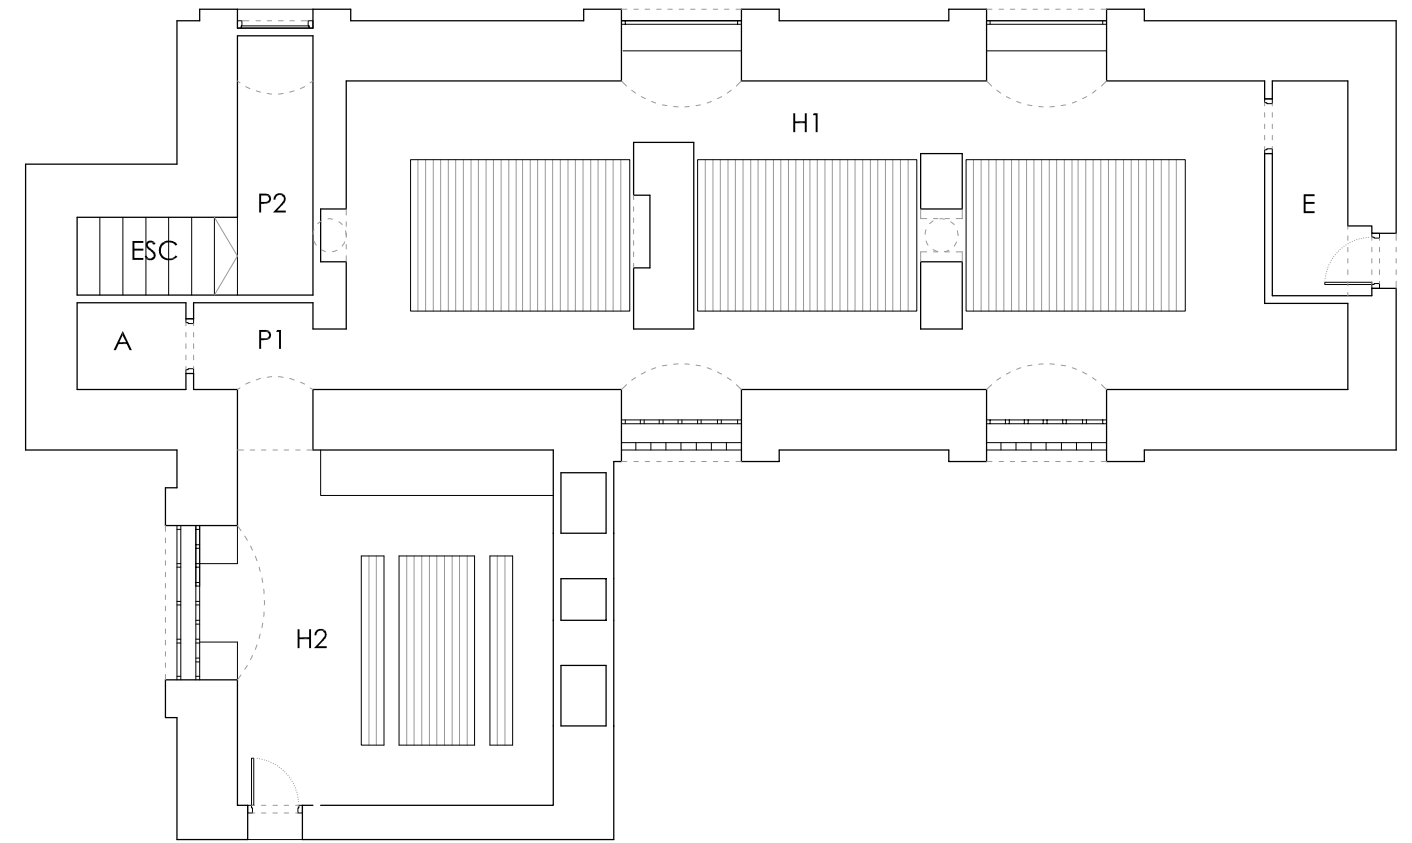
DISTRIBUCIÓN DEL ESTADO REHABILITADO DEL VOLUMEN EDIFICADO

E (Entrada)	3,13 m ² .
H1 (Dormitorio o zona de noche)	50,12 m ² .
H2 (Estar o zona de día)	20,66 m ² .
ESC (Escalera)	2,18 m ² .
P1 (Pasillo 1)	1,81 m ² .
P2 (Pasillo 2)	3,43 m ² .
A (Almacén)	1,65 m ² .
